## CZEŚĆ OPISOWA

### 2.Przedmiot opracowania

Przedmiotem opracowania jest opracowanie technologii remontu budynku kościoła ewangelicko-augsburskiego zlokalizowanego w Wiączeminie Polskim. Planowane prace remontowe nie zmieniają kubatury budynku, powierzchni użytkowej, architektury budynku. W budynku nie przewiduje się przebywania osób powyżej 2 h. Warunki w zakresie ppoż, bhp i higieniczno-sanitarne nie ulegają zmianie.

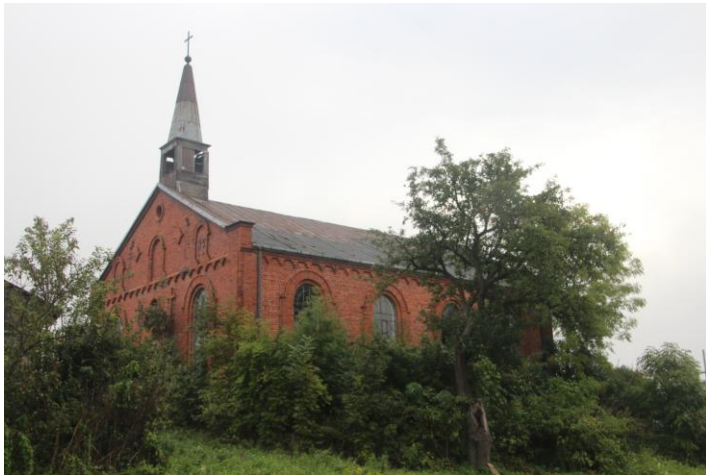
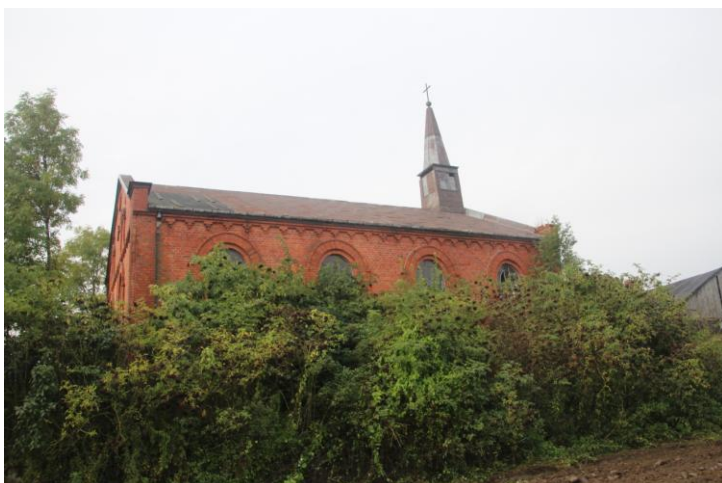
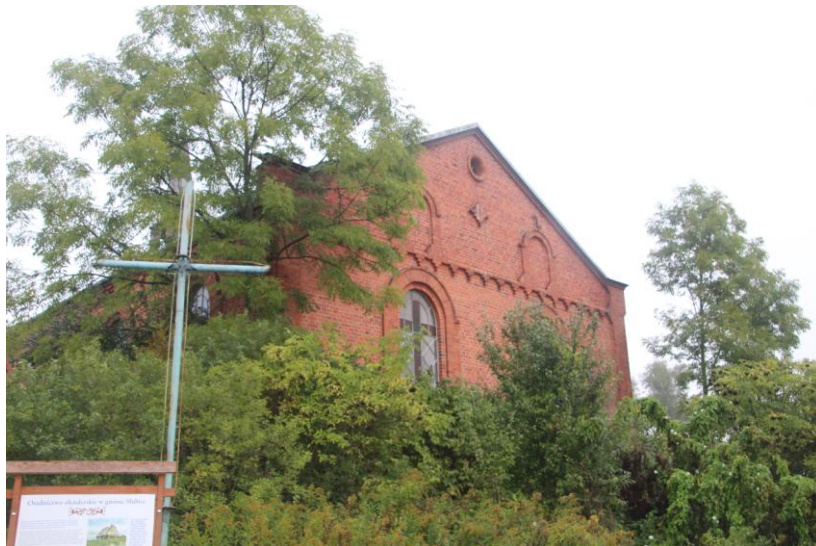
Kościół powstał w 1935 roku na sztucznie usypanym wzniesieniu o wys. ok. 3,5m. Budynek ma kształt prostokąta o wymiarach 16,5x12,5. Wysokość budynku do kalenicy wynosi 9,5m. Budynek posiada konstrukcję ceglana. Dach wykonano w konstrukcji drewnianej pokryty blachą w technologii rąbka stojącego. Budynek posiada wieżę o konstrukcji drewnianej pokrytą blachą stalową. Ściany budynku z cegły pełnej o grubości ok. 56cm. okna, wykonane z kawałków kolorowego szkła wprawianych w stalowe ramki. Posadzka budynku betonowa. Strop o konstrukcji drewnianej. Sufit wykonano z desek sosnowych otynkowanych tynkiem wapiennym na trzcinie. Budynek posiada wewnętrzną antresolę wykonana w konstrukcji stalowo drewnianej. Belki nośne antresoli wykonano z dwuteowników 140 i belek drewnianych. Mury wewnątrz kościoła otynkowano tynkiem wapiennym i ozdobiono symbolami drogi krzyżowej. Otwory okienne podkreślono ozdobnym malowaniem. Budynek od zewnątrz nie jest otynkowany. Posiada liczne elementy architektoniczne.

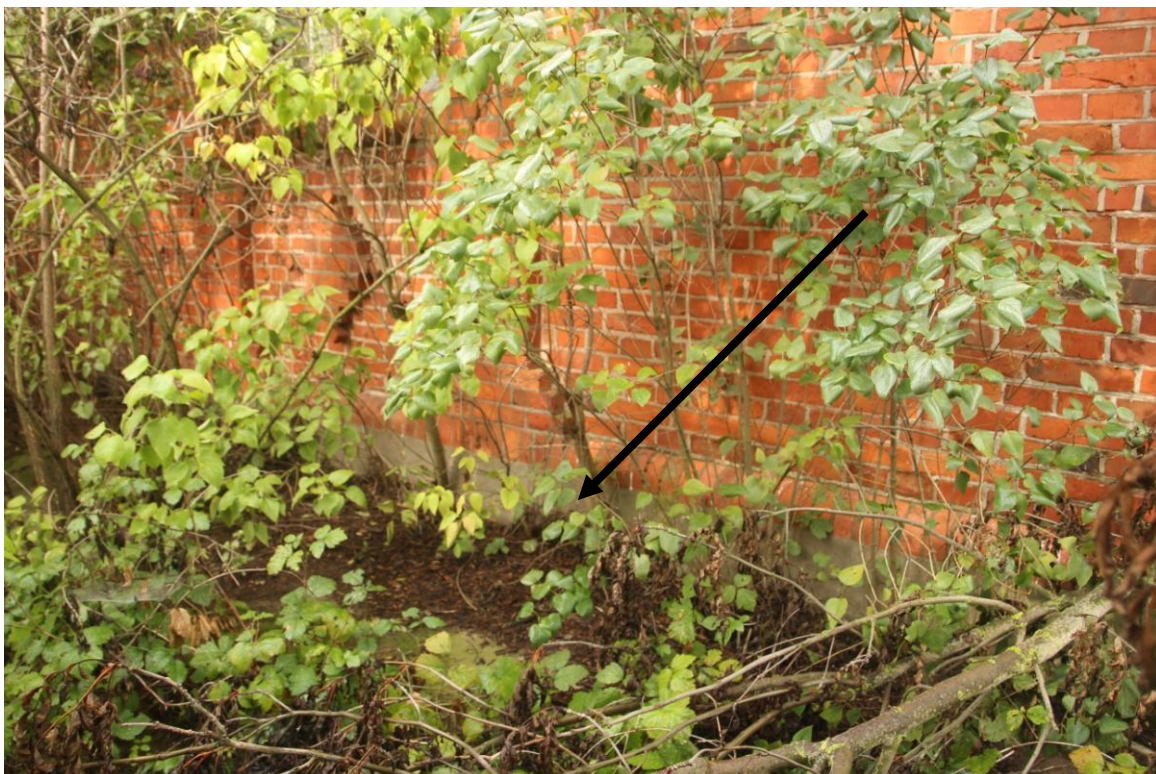
Fundamenty wykonano jako betonowe. Po dokonaniu wizji lokalnej nierównomiernego osiadania fundamentów nie stwierdzono. Oceniam stan fundamentów jako dobry.

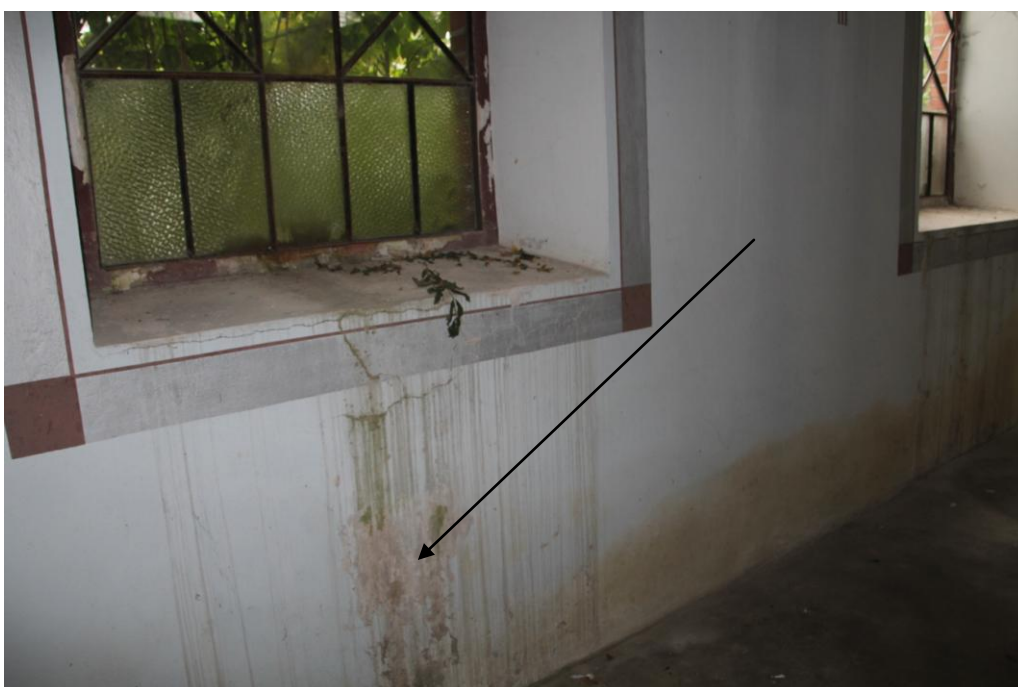
Uszkodzeń konstrukcji mogących mieć wpływ na bezpieczeństwo budynku nie stwierdziłem. Stwierdzono zawilgocenia murów spowodowane nieszczelnościami okien oraz nieszczelnością dachu. Głównie zawilgocenia występują pod oknami wywnętrz budynku.

Zawilgocenie pod oknem

Zawilgocone tynki należy skuć i zastąpić nowymi cementowo wapiennym. \ Tynk nad posadzką do poziomu okien należy skuć i zastąpić go tynkiem renowacyjnym. Wnętrze wymalować farbą akrylową o wysokiej dyfuzyjności. Namalowane elementy drogi krzyżowej należy odtworzyć w niezmienionej formie.

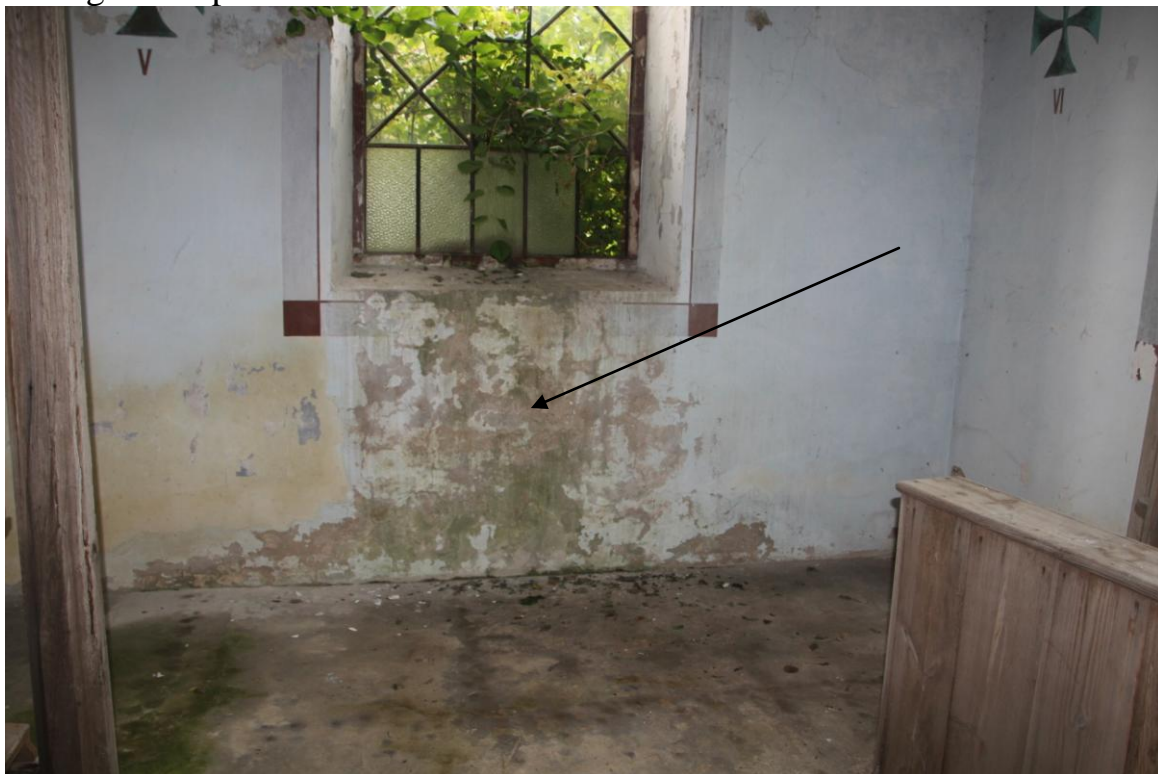
zawilgocenie pod oknem

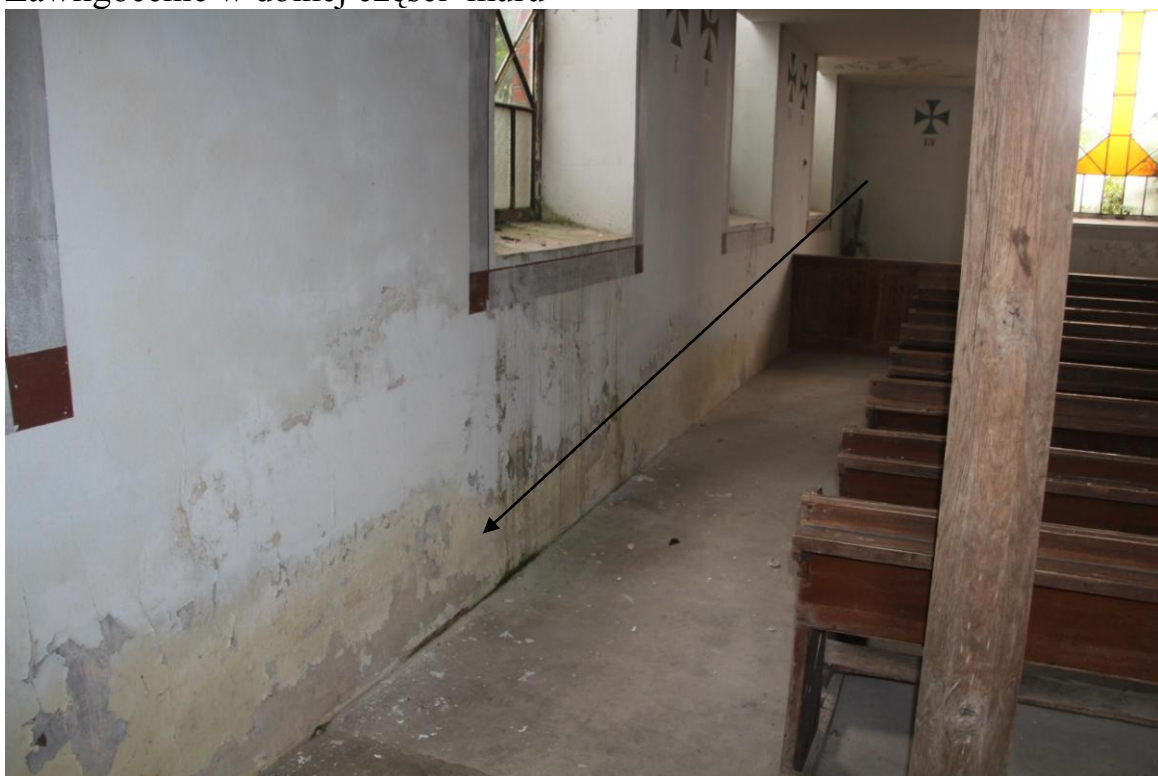
Zawilgocenie w dolnej części muru

Pomiary wilgotności wykonano miernikiem Caisson GM-100. Miejscowe zawilgocenia kształtują się na poziomie 5-8%. Zawilgocenia sięgają wysokości ok. 80cm. Stan murów od strony elewacji można ocenić jako dobry. Uszkodzeń konstrukcyjnych nie stwierdzono. Na elewacji wykonano liczne elementy architektoniczne.

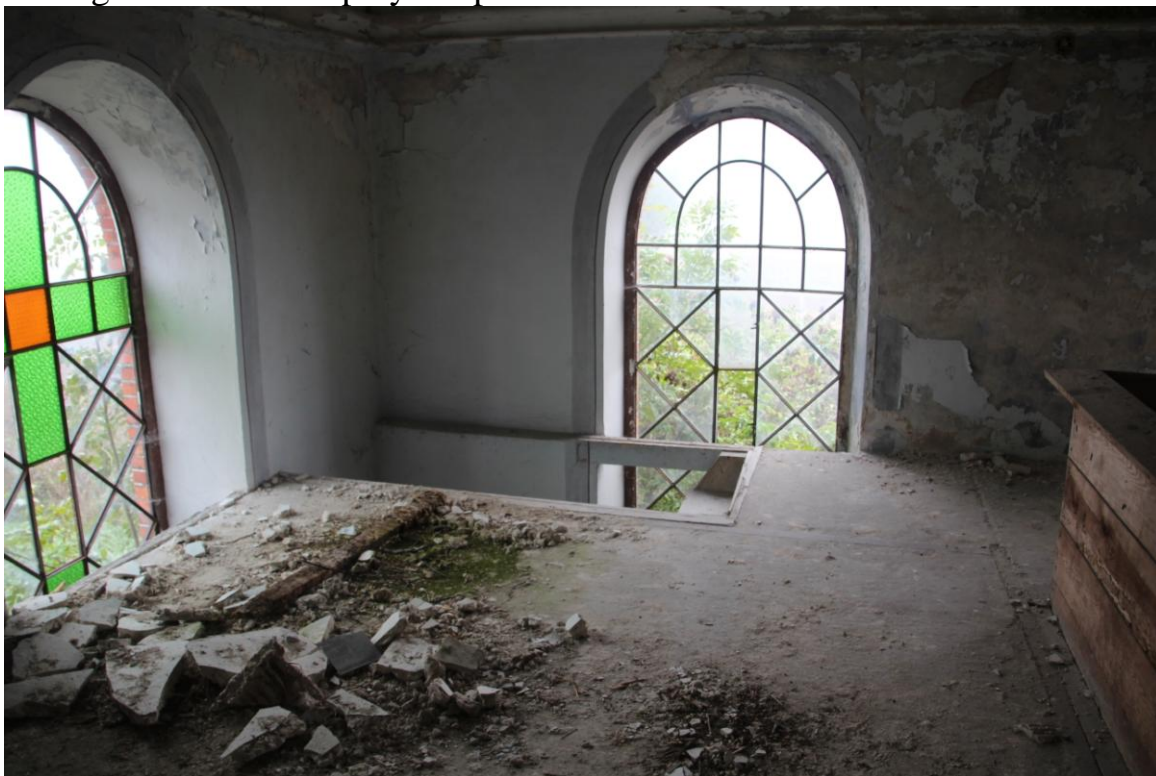
## Zawilgocenia murów przy stropie

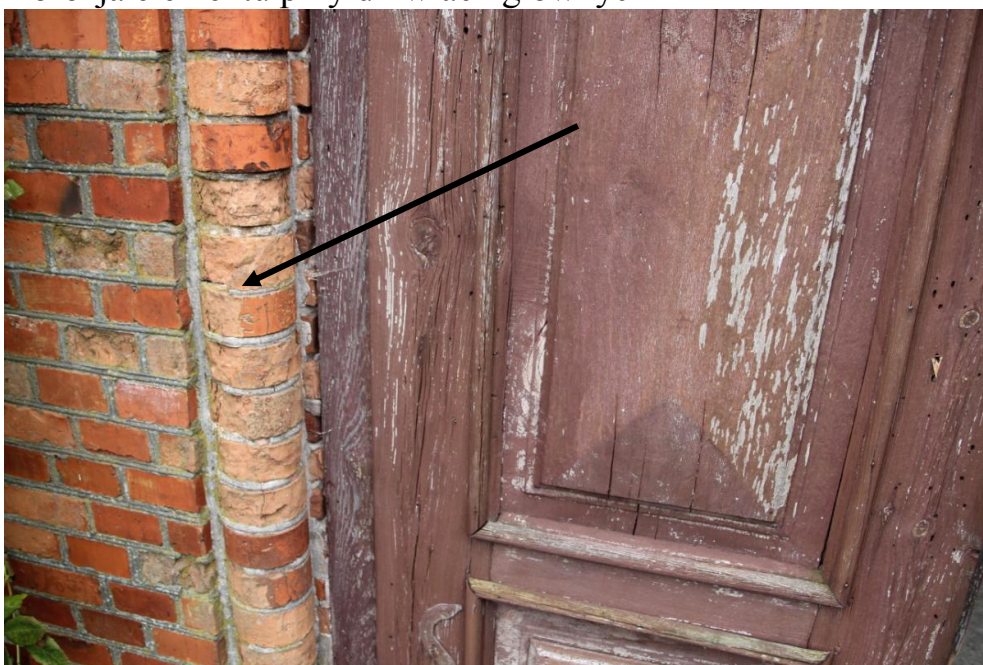
Stwierdzono jedynie miejscową korozję elementów architektonicznych. Nie są to duże uszkodzenia jednak wymagają naprawy.

## Korozja elementu przy drzwiach głównych

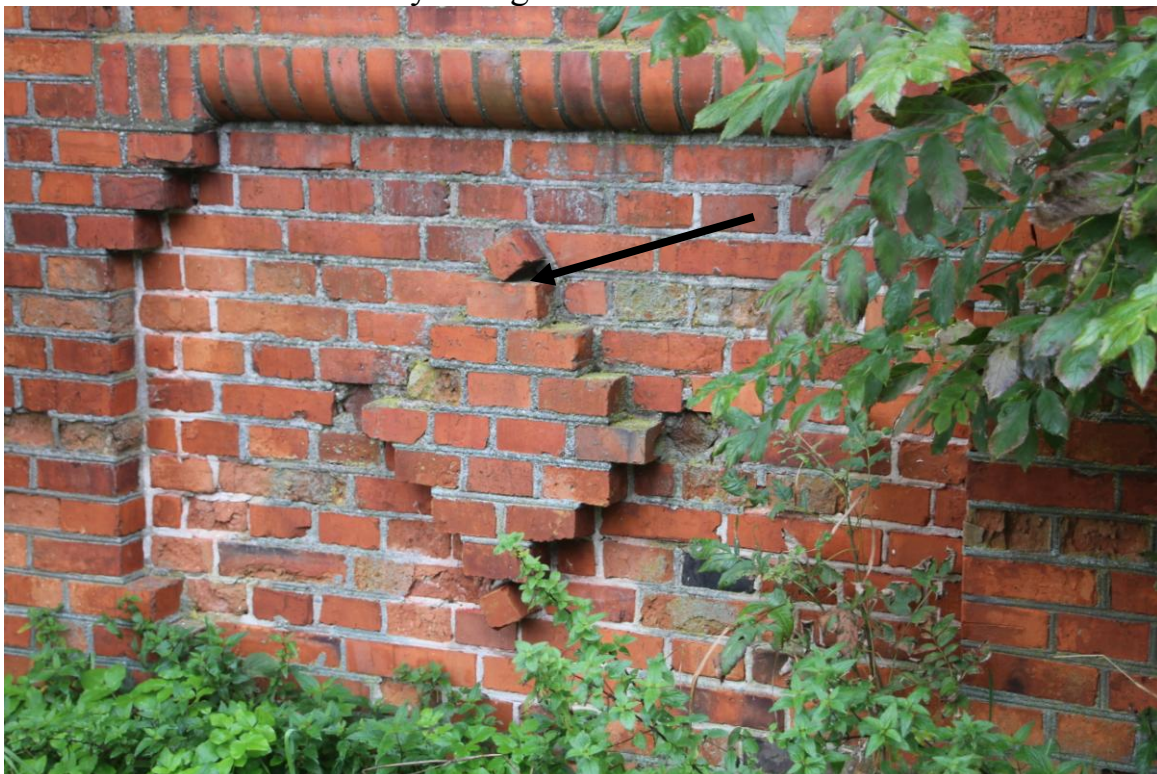
uszkodzenia elementu – ubytki cegieł

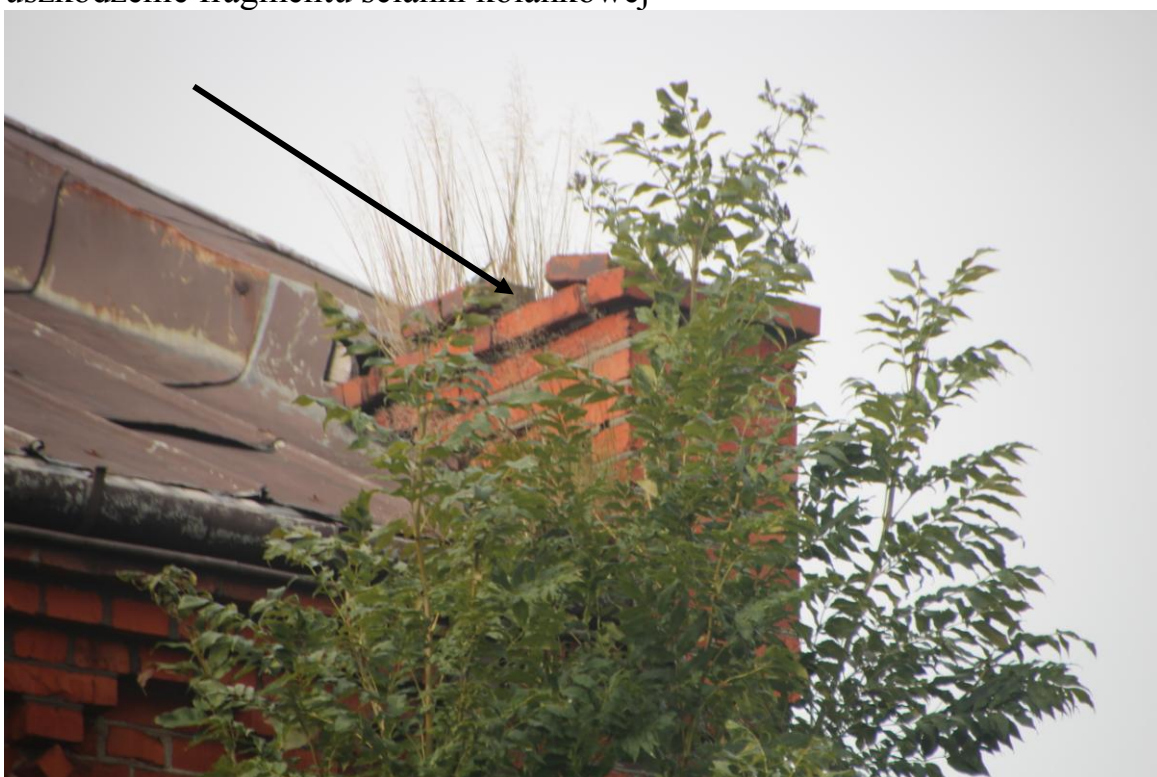
uszkodzenie fragmentu ścianki kolankowej

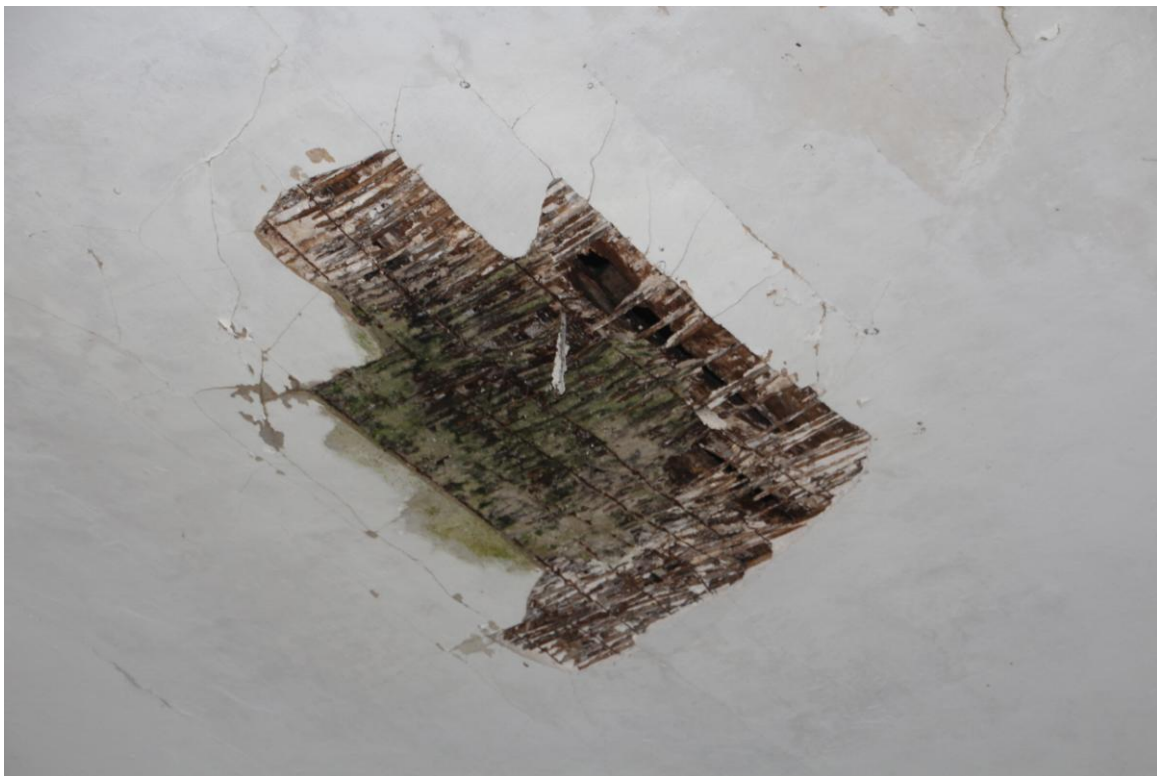
Stan techniczny stropu można ocenić jako zły. Stwierdzono poważne uszkodzenia konstrukcyjne i ubytki w stropie. Liczne zawilgocenia spowodowały korozję biologiczną elementów drewnianych stropów.

## Uszkodzenie tynku

- demontaż belek drewnianych
- demontaż sufitu z desek i tynku trzciniowego
- zabezpieczenie antykorozyjne belek stalowych

- montaż nowych belek stropowych drewnianych (rys nr 2)
- montaż wełny mineralnej 7cm
- montaż paraizolacji
- montaż sufitu z 2 warstw płyt gipsowo kartonowych 12,5 mm GKF o podwyższonej odporności przeciwpożarowej

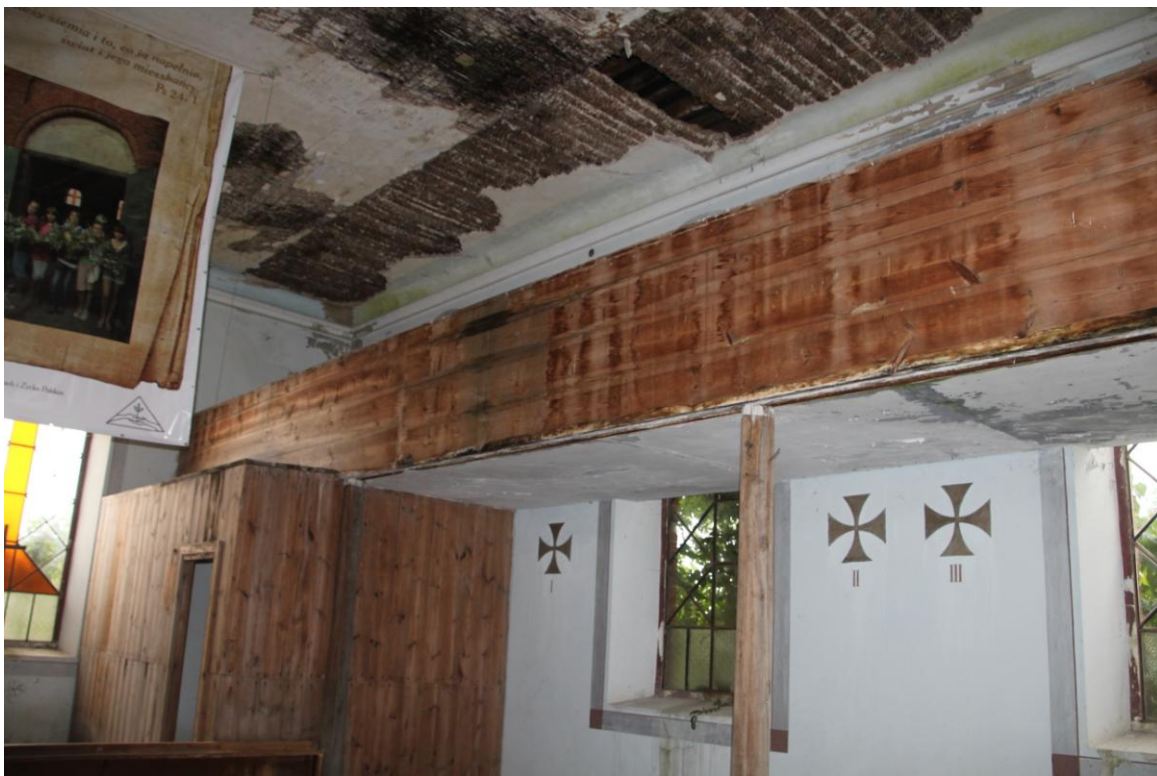
duże zawilgocenie i uszkodzenie stropu

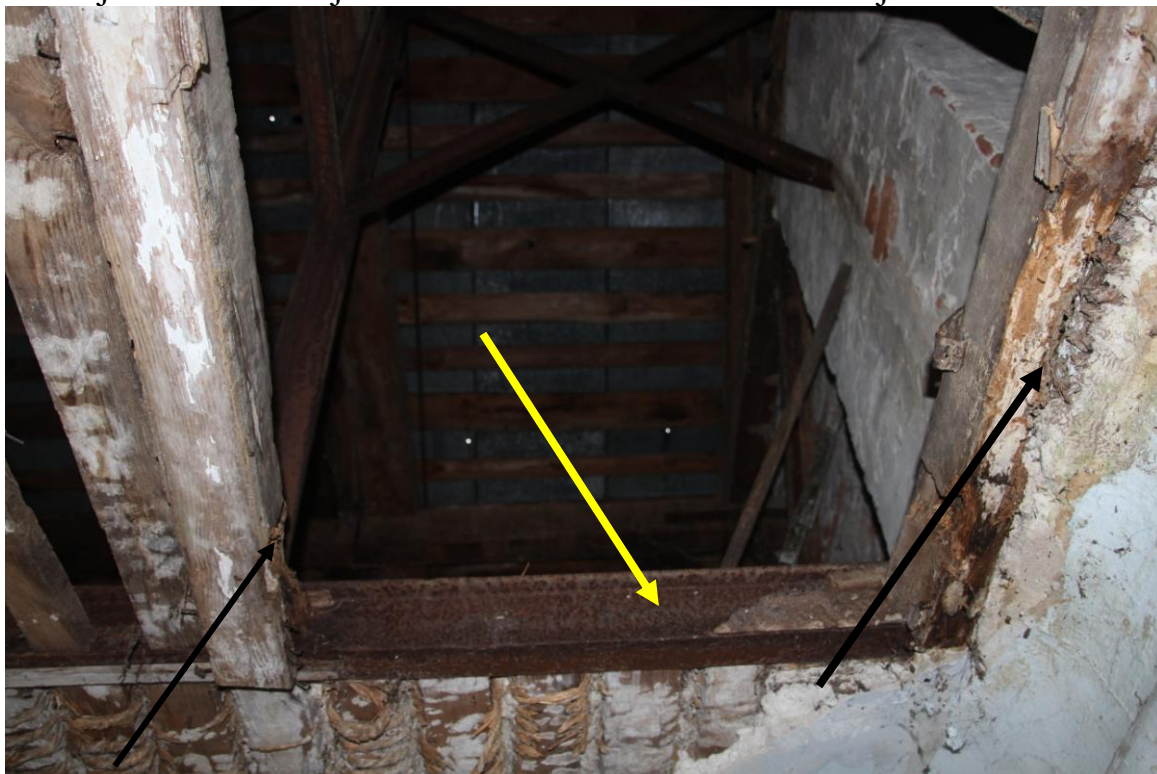
## Korozja belki stalowej oraz uszkodzenie belki drewnianej

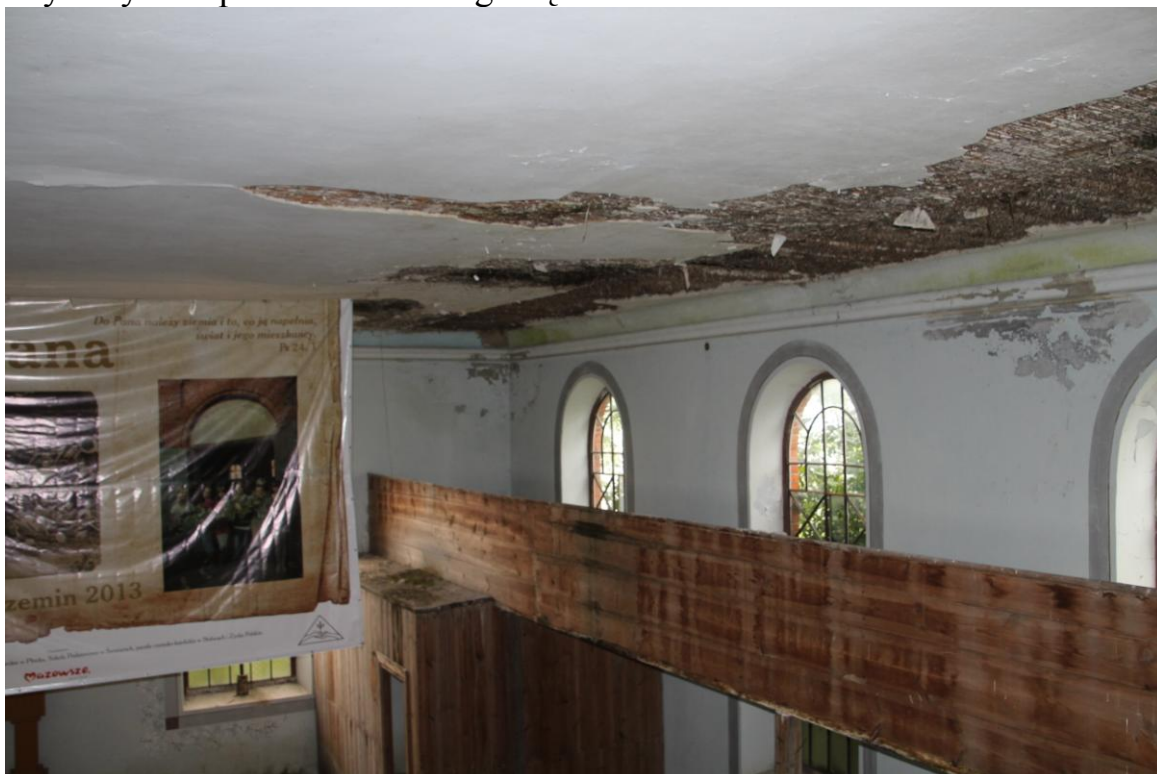
## ubytki tynku spowodowane wilgocią

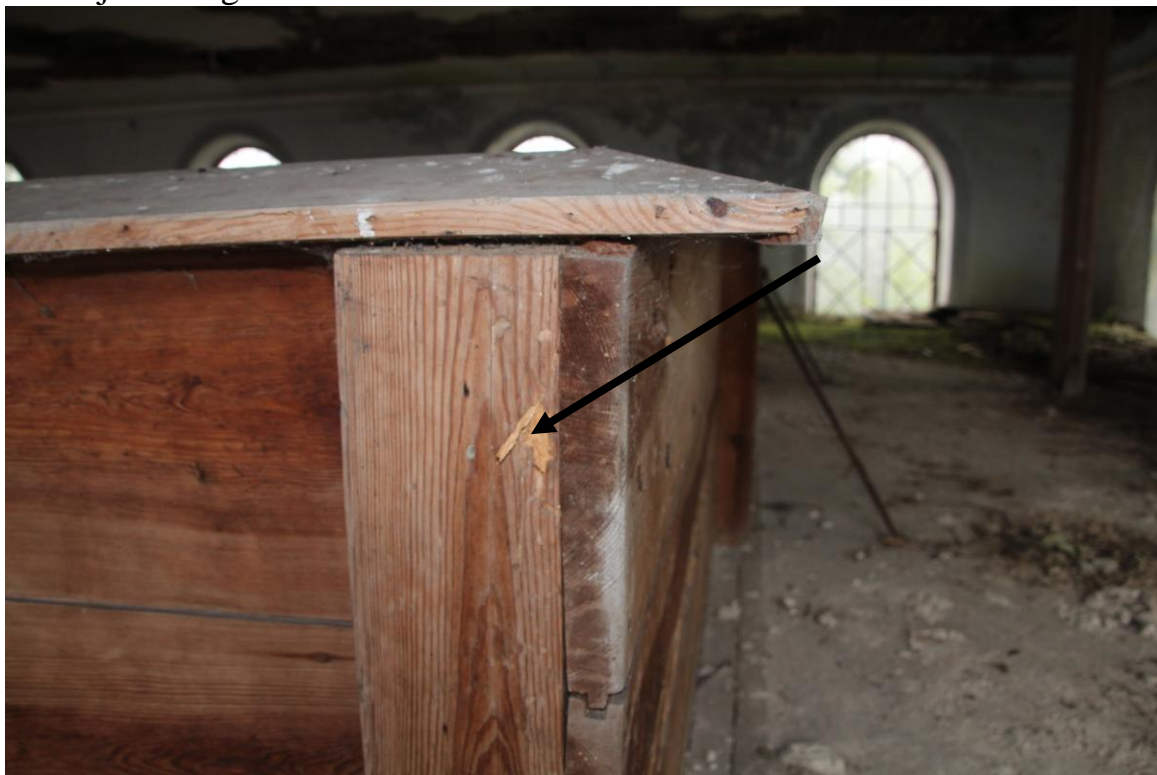
Stan techniczny bariierki drewnianej jest zły. W wielu miejscach występuje korozja biologiczna.

#### Korozja biologiczna

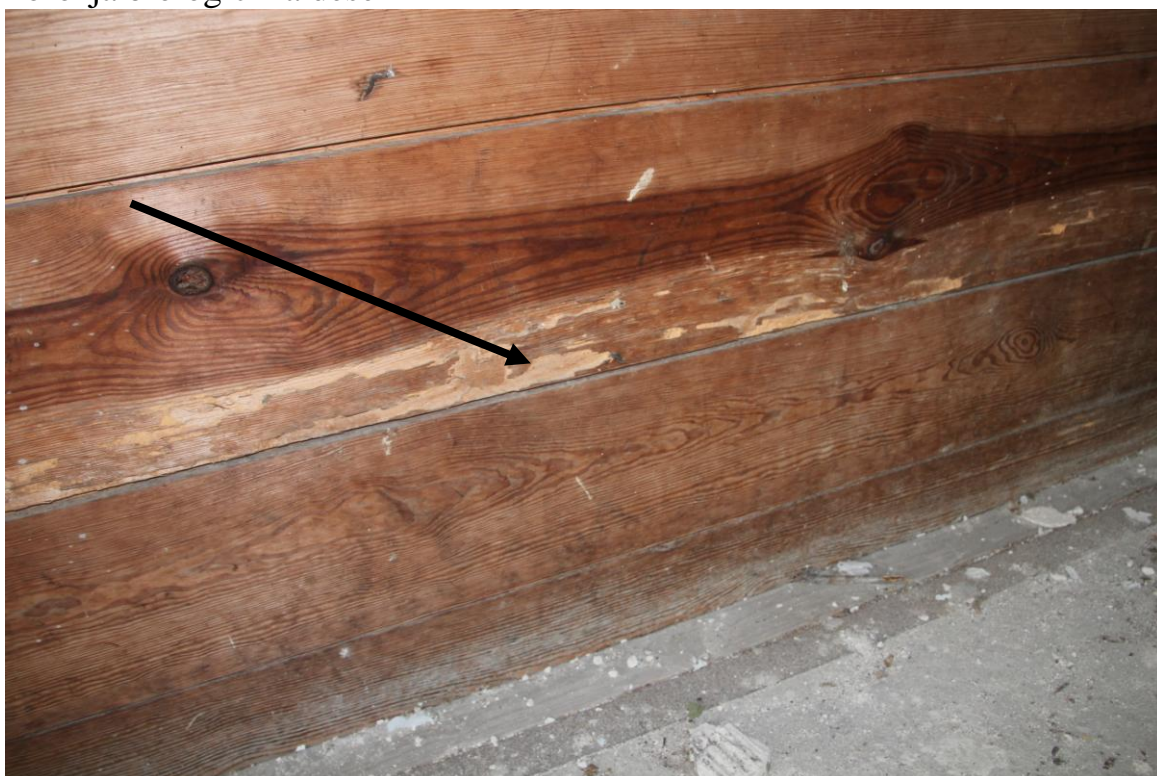
#### korozja biologiczna desek

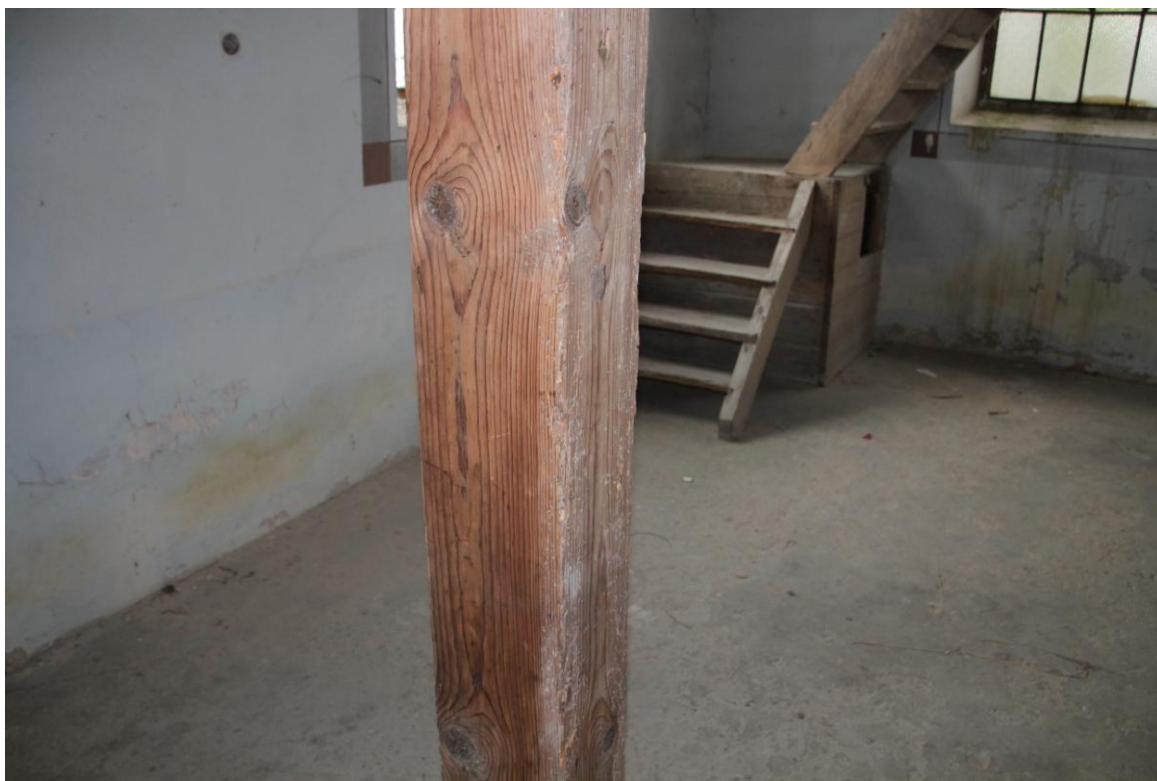
Słup o przekroju kwadratowym

stan słupów o przekroju sześciokątnym można ocenić jako dobry. Łupu o przekroju kwadratowym wymagają wymiany s powodu korozji biologicznej.

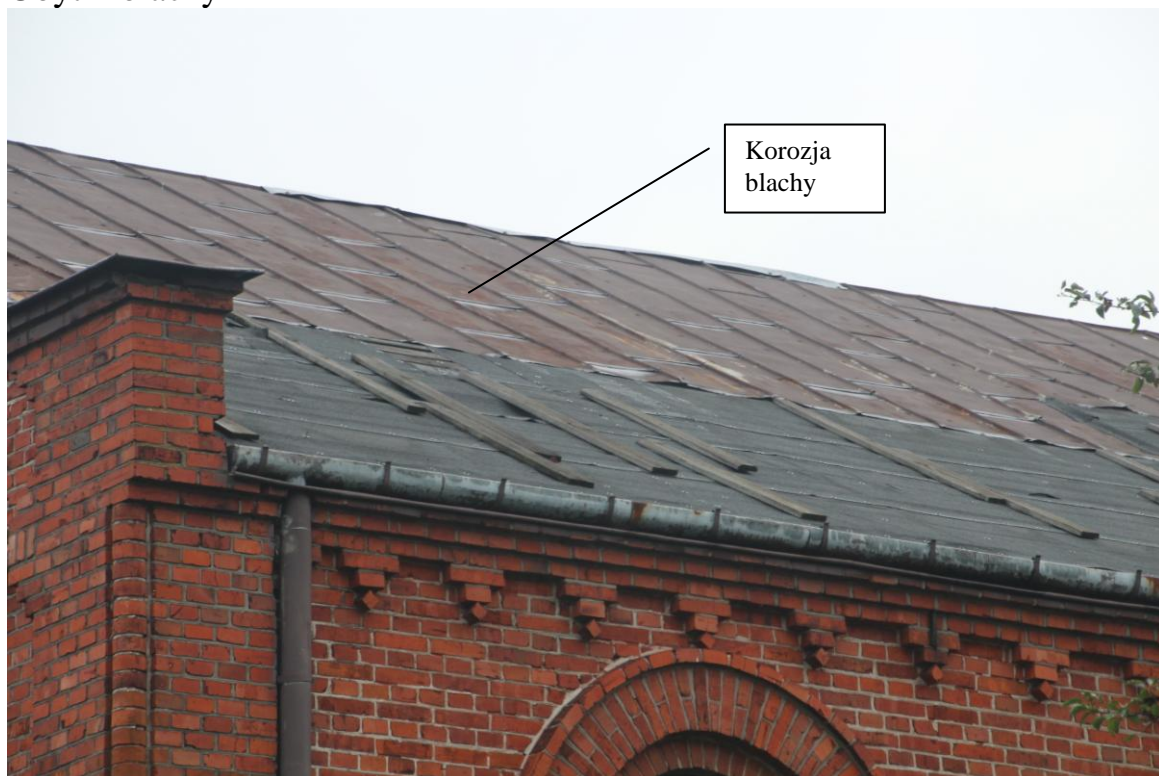
Stan techniczny pokrycia dachowego oraz obróbek blacharskich można ocenić jako zły. Rozpoczęła się korozja blachy, co może doprowadzić do perforacji i poważnych zawilgoceń budynku. Miejscowo z powodu licznych uszkodzeń pokrycie uzupełniono papą.

## Ubytki blachy

Biorąc pod uwagę walory architektoniczne budynku dach należy wymienić, Stosując pokrycie w technologii rąbka stojącego. Wykonać należy również nowe obróbki blacharskie.

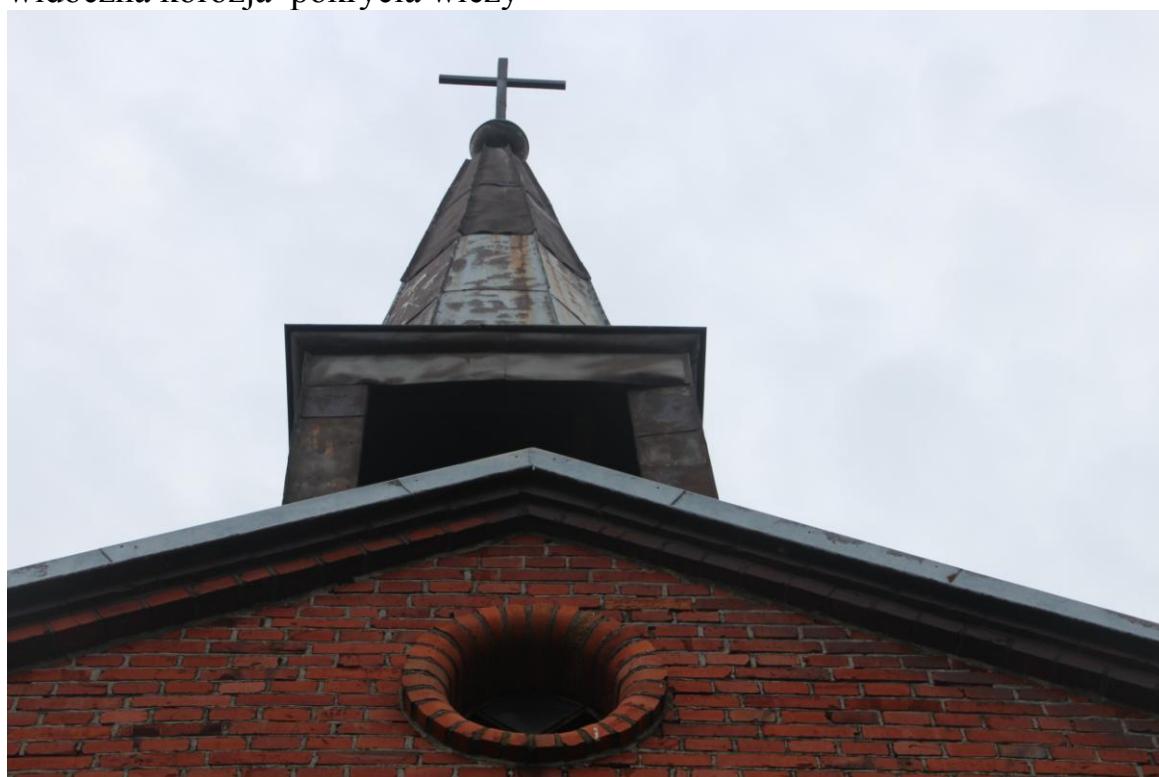
## widoczna korozja pokrycia wieży

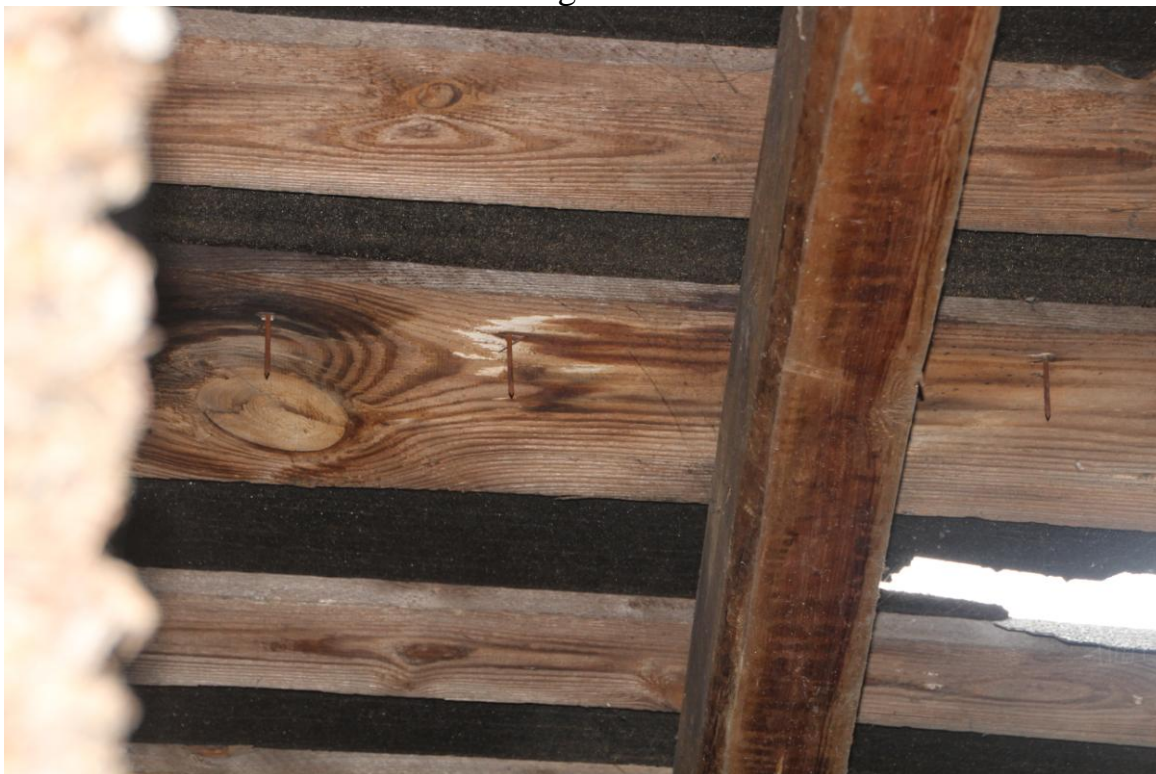
Dach w wielu miejscach jest uszkodzony co spowodowało dużą penetrację wody do wewnątrz. To z kolei spowodowało przyśpieszoną destrukcję konstrukcji więźby i stropu. Pod pokryciem nie stwierdziłem żadnej wiatroizolacji. Blacha położona jest bezpośrednio na ażurowym deskowaniu.

## Deskowanie dachu –widoczne zawilgocenia drewna

Po demontażu starego pokrycia będzie możliwe dokonać dokładnej oceny stanu więźby. Na obecnym etapie nie ma możliwości dotarcia do wszystkich elementów konstrukcyjnych budynku. Po demontażu pokrycia będzie można ocenić czy da się pozostawić część konstrukcji.

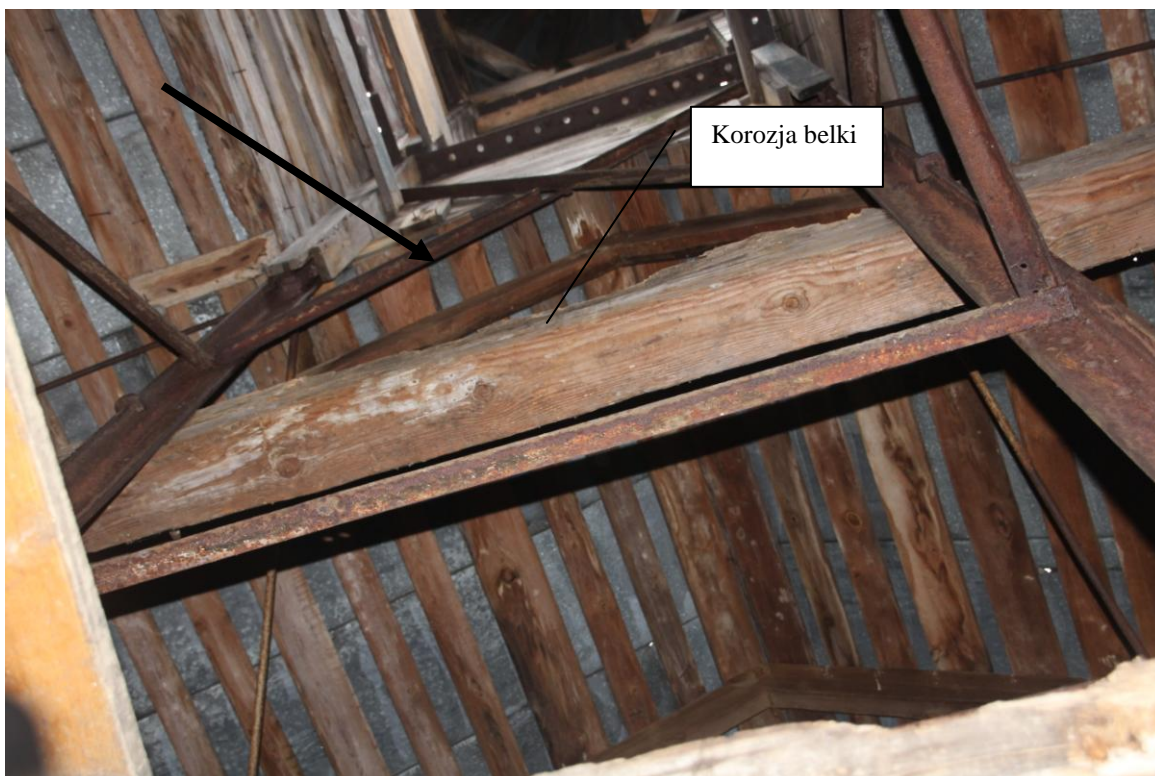
Konstrukcja nożna dachu posiada elementy stalowe- stan ich można ocenić jako dobry. Wymagają jedynie ochrony antykorozyjnej.

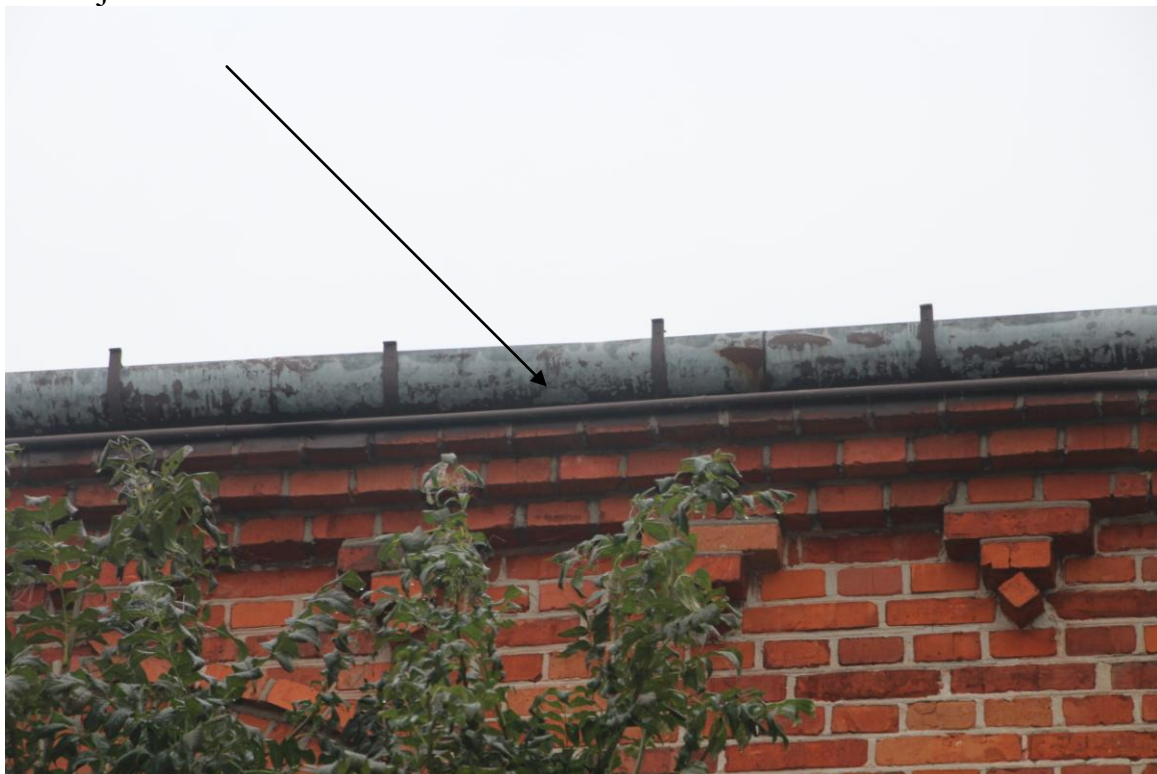
Stan obróbek blacharskich jest zły. W obecnym stanie obróbki , rynny, rury spustowe kwalifikują się do wymiany z powodu zaawansowanej korozji.

## Korozja obróbek

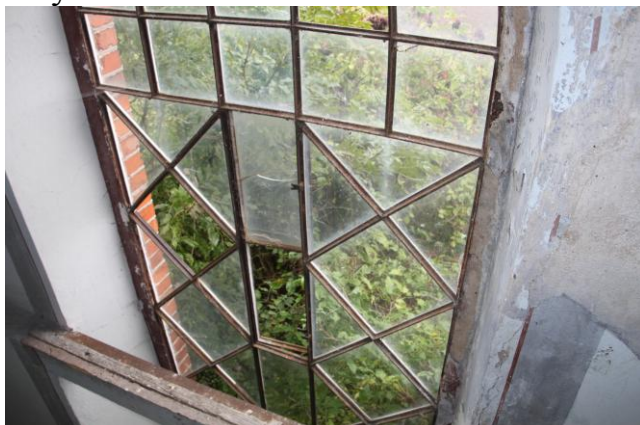
W oknach występuje wiele ubytków szkła.

Ubytki szkła

- demontaż starego oszklenia
- zabezpieczenie antykorozyjne ram stalowych
  - a. czyszczenie ręczne ram
  - b. malowanie ram

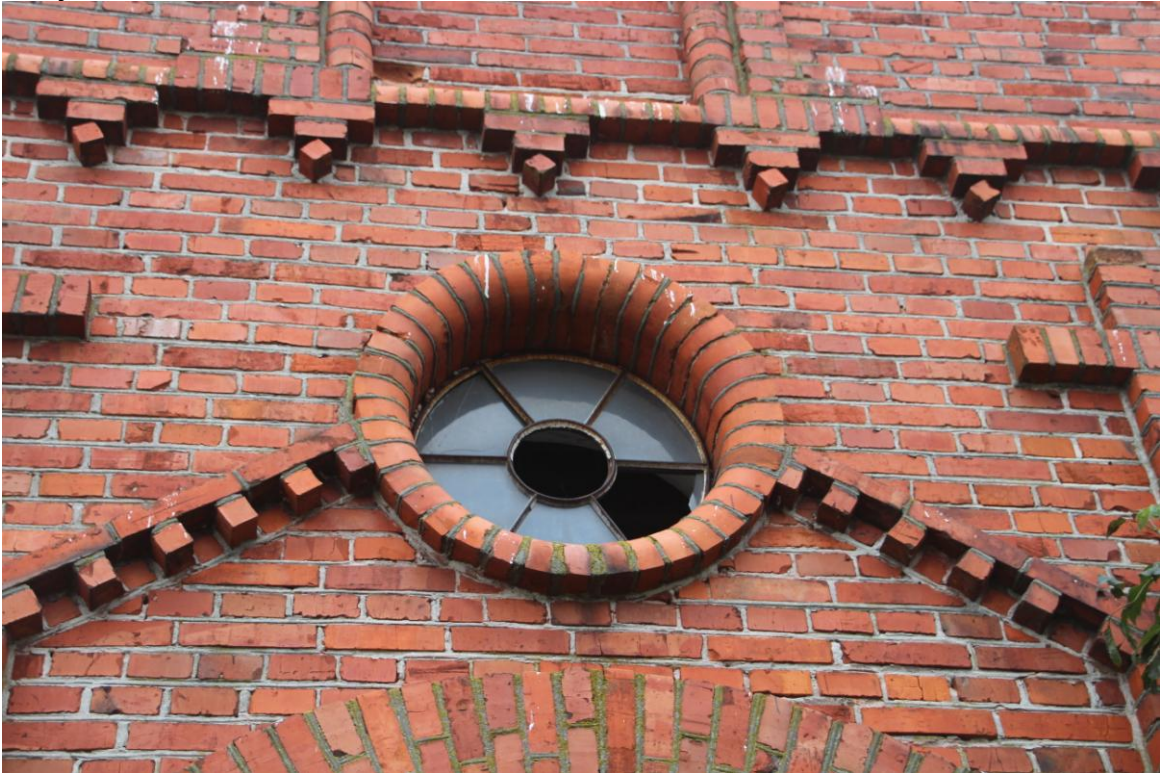
## Ubytki szkła

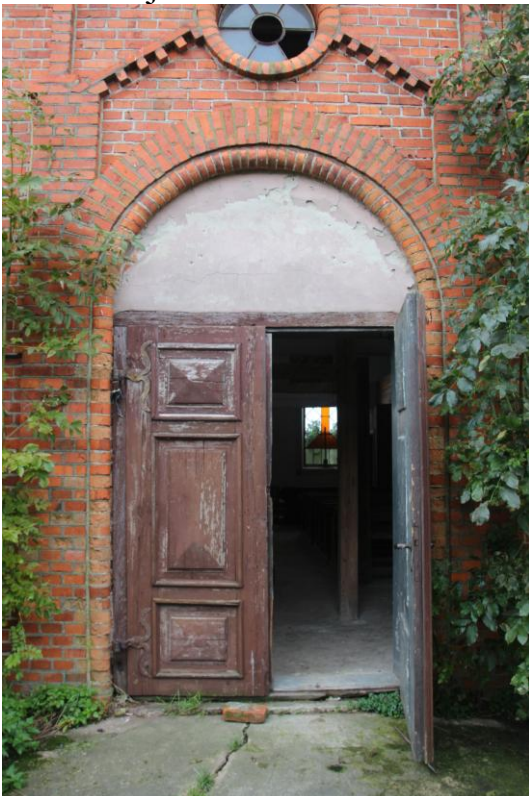
### Drzwi wejściowe

Kościół posiada zewnętrzne drzwi wejściowe wykonane z drewna sosnowego. Stan drzwi można ocenić jako zły. Zły stan spowodowany jest korozją biologiczną.

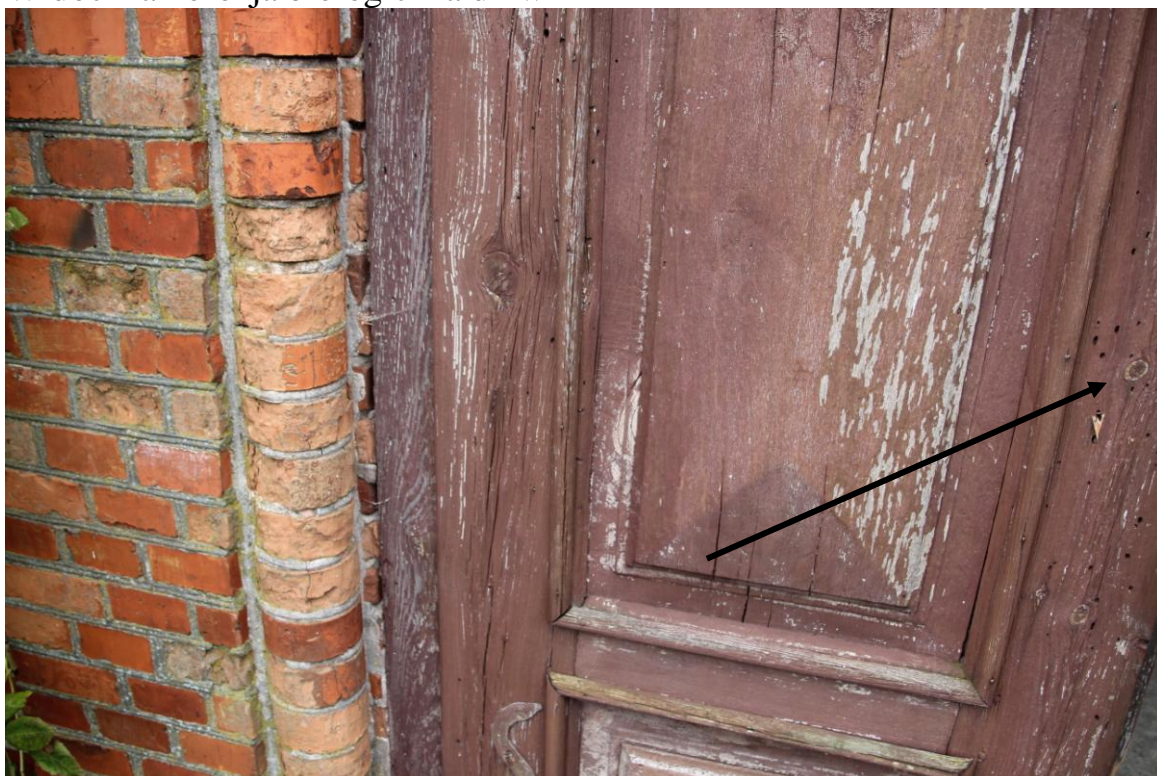
Widoczna korozja biologiczna drzwi
