## CZEŚĆ OPISOWA

### 2.Przedmiot opracowania

Przedmiotem opracowania jest opracowanie technologii remontu budynku kościoła ewangelicko-augsburskiego zlokalizowanego w Wiączeminie Polskim. Planowane prace remontowe nie zmieniają kubatury budynku, powierzchni użytkowej, architektury budynku. W budynku nie przewiduje się przebywania osób powyżej 2 h. Warunki w zakresie ppoż, bhp i higieniczno-sanitarne nie ulegają zmianie.

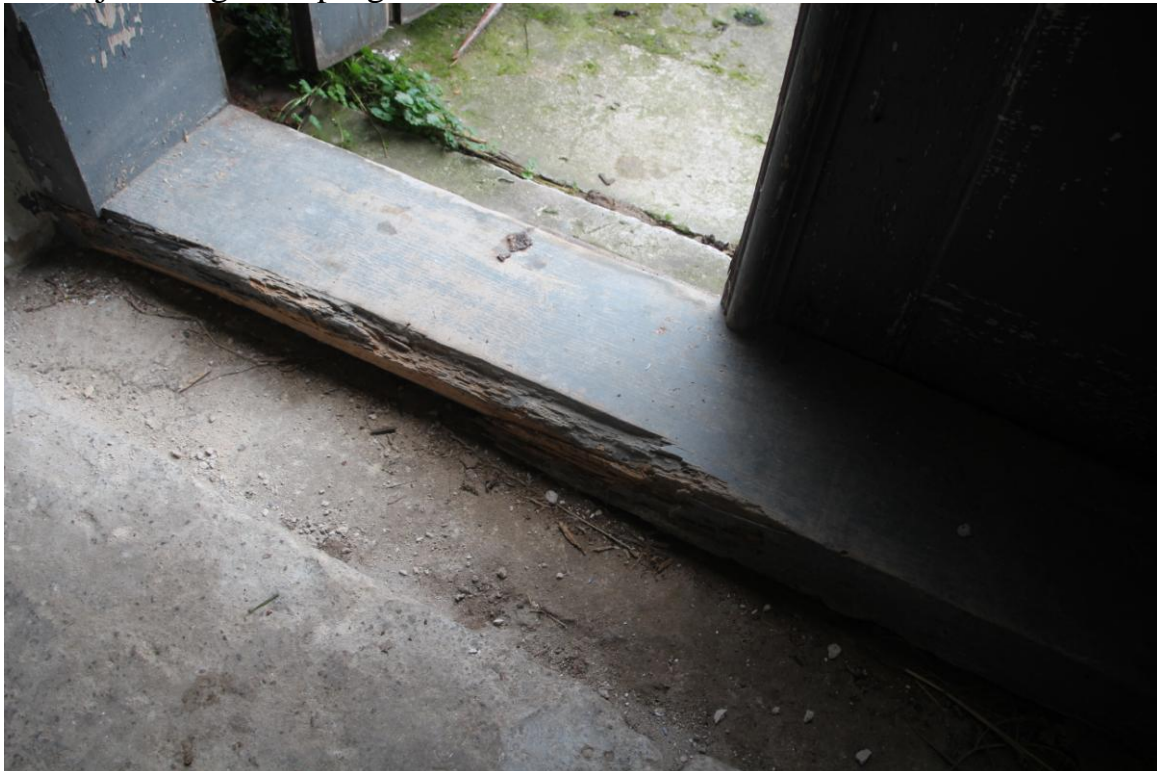
## Korozja biologiczna progu

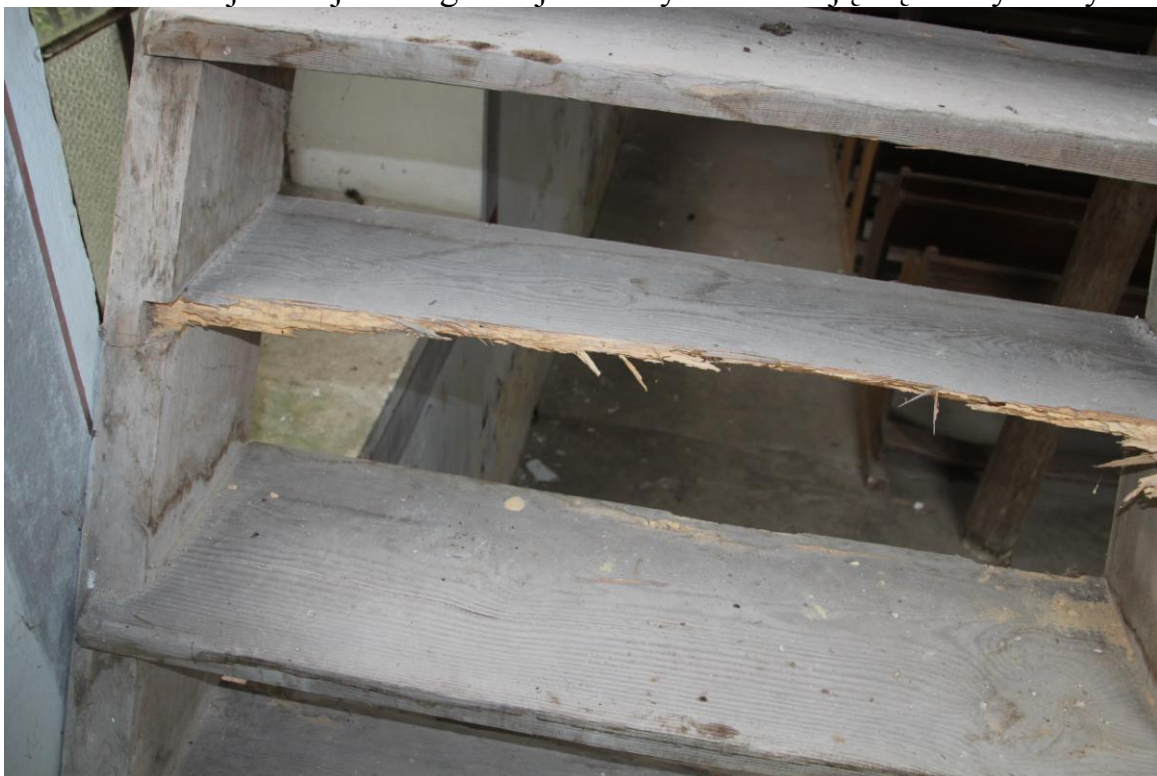
Stan schodów wejściowych na antresole można ocenić jako zły z powodu zaawansowanej korozji biologicznej. Schody kwalifikują się do wymiany

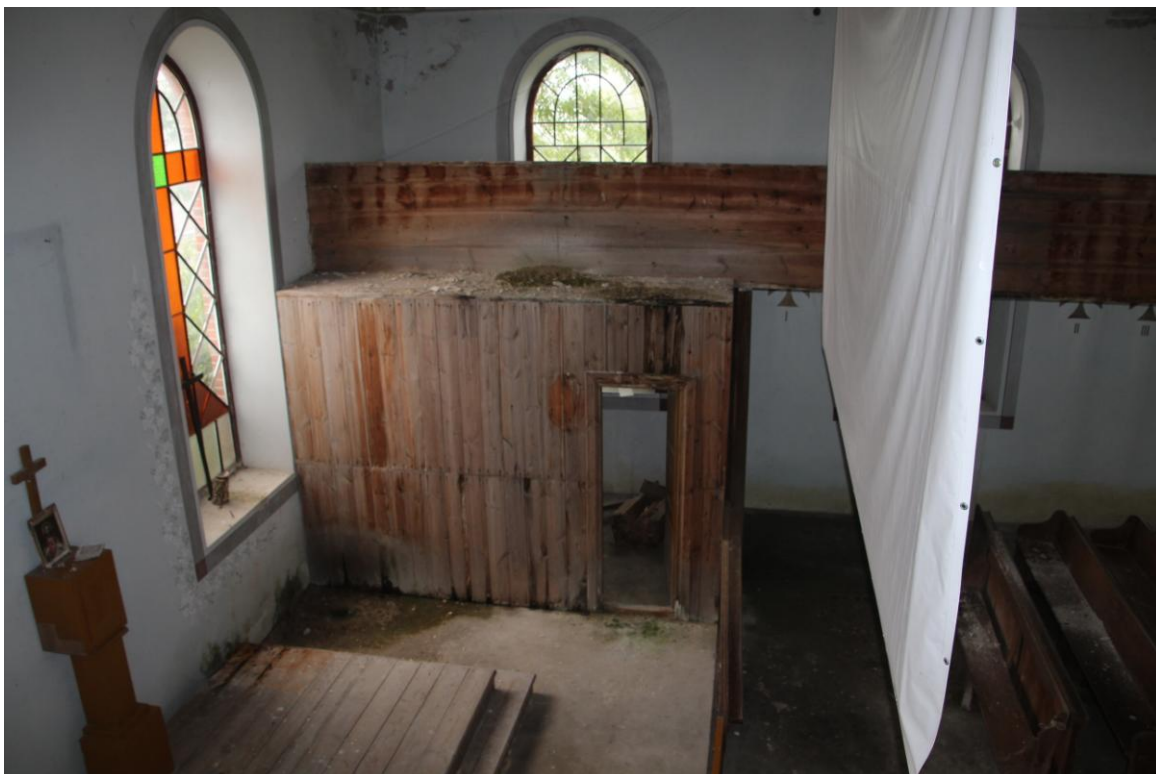
Stan techniczny zły spowodowany korozją. Należy odtworzyć w niezmienionej formie.

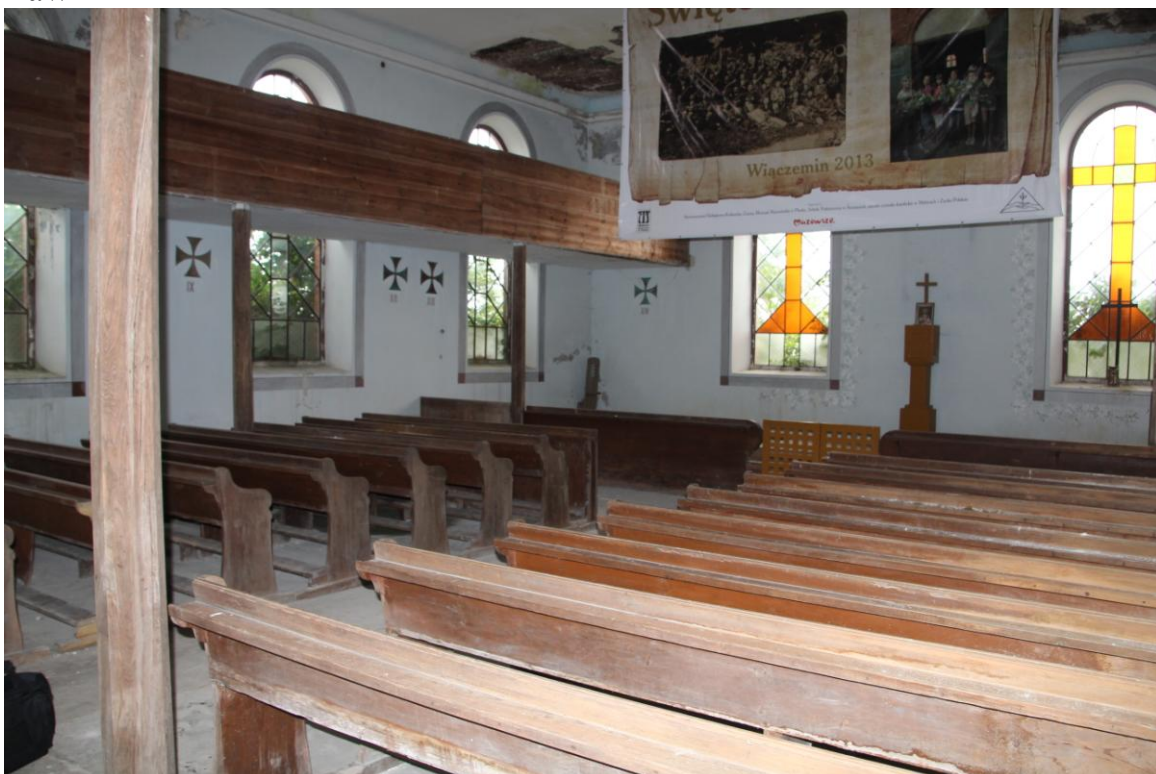
#### Ławki

Pozostałe elementy takie jak: ławki, spowiednica, barierka przed ołtarzem, ołtarz wymagają prac renowacyjnych polegających na oczyszczeniu i impregnacji oraz drobnych stolarskich napraw.

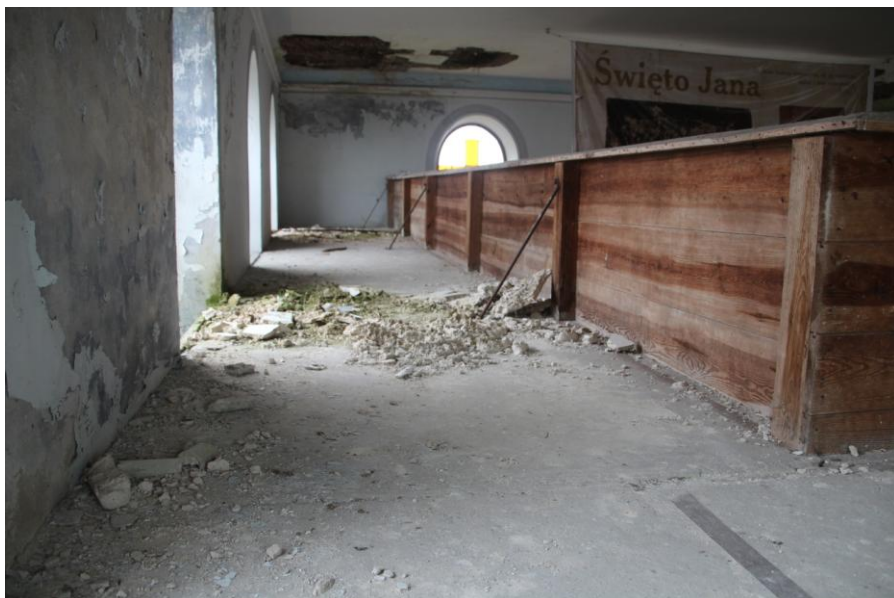
Stan posadzek jest zły. Występują liczne pęknięcia i ubytki. Posadzki w obecnym stanie trudno by eksploatować.

Posadzka antresoli

Posadzka antresoli wymaga wymiany, natomiast posadzkę parteru należy wyremontować. Istniejącą pozostawić jako podkład i na niej wykonać posadzkę z desek.

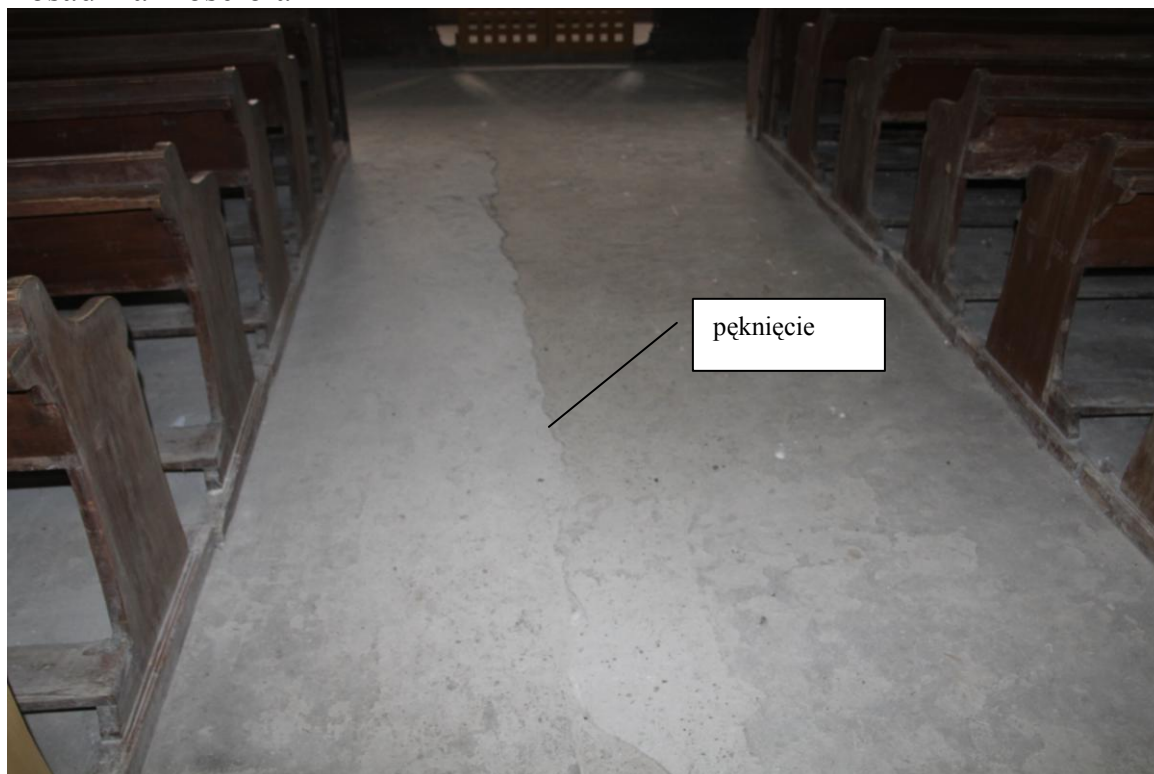
## Posadzka kościoła
